Kulturhistorisk inventering av kyrkobyggnader och kyrkomiljöer i
Linköpings stift 2006

SKÄRKINDS KYRKA

Skärkinds socken
Norrköpings kommun
Linköpings stift
Östergötlands län

Kulturhistorisk inventering av kyrkobyggnader och kyrkomiljöer i Linköpings stift
Delrapport juni 2006

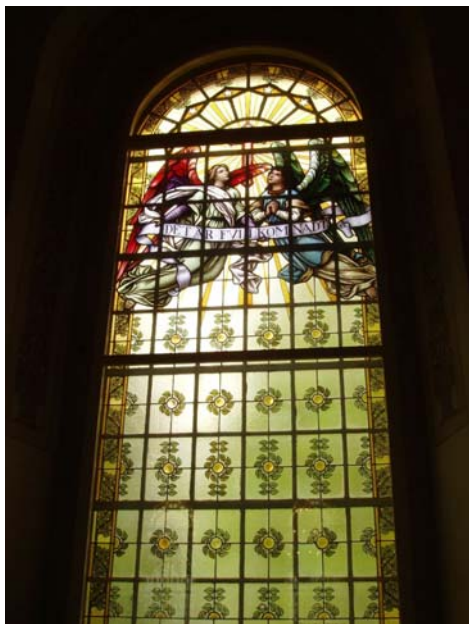
Kyrkan är orienterad i nord-sydlig riktning med ett rektangulärt långhus med korta, centralt placerade korsarmar, sk grekisk korsplan. Det rakt avslutade koret är placerat i söder med en där bakom utbyggd rektangulär sakristia, samt torn i norr. Kyrkan är uppförd i marksten och tegel, murarna är spritputsade och avfärgade i en gulvit ton med hörnkedjor, lister och omfattningar i slätputs. Den spritputsade sockeln är avfärgad i en brungul ton. Långhus med kor och korsarmar täcks av sadeltak med takfallen täckta av brun plåt med ojämna falsar.

Sakristian har ett pulpettak. Tornet är försett med en lanterninhuv krönt av en spira med obeliskform. Tornet, lanternin och spira är klädda med kopparplåt. De rundbågiga fönstren har bågar och spröjsning av gjutjärn med färgat glas i den dekorativt spröjsade överdelen. Korfönstren är lika långhusets fönster men är försedda med figurativa glasmålningar utförda av Neuman & Vogel 1913. På långhusets och korsarmarnas gavelrösten finns lunettfönster med dekorativ spröjsning och färgat glas. Solbänkarna är täckta med svart plåt. Huvudingången är placerad i tornet och markeras av en portal med sandstensfärgade kolonner som bär upp ett kraftigt gavelfält. Den rektangulära dubbeldörren har kopparplåtsklädda dörrblad som sannolikt härrör från restaureringen 1964-65. Ovanför portalen finns en inskriftstavla i röd sandsten med texten ”BYGGD UNDER KONUNG CARL XIV JOHAN REGERING ÅREN 1831-35”.

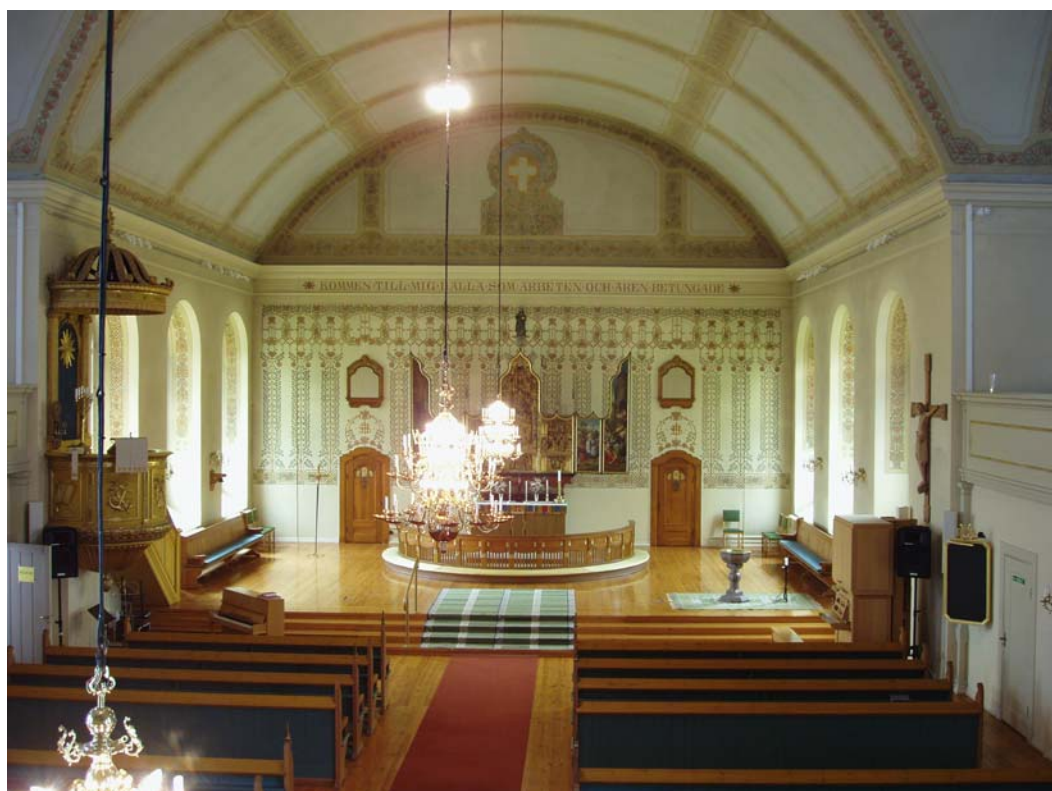
Långhuset är rektangulärt och belagt med ett lackat trägolv med smala brädor. Väggarna är putsade i gulvitt. Taket är ett vitputsat tunnvalv med dekormålade gördelband med rosenmotiv och avslutas nedåt av en profilerad taklist. Dekormåleriet tillkom vid Erik Lallerstedts restaurering 1906-07 och utfördes av målare C R Forslund i Sködinge. Innanfönstren har ospröjsat klarglas. Mot vindfånget i norr finns en rektangulär grålaserad dubbeldörr med spröjsat glas. Bänkinredningen är från 1906-07 och indelad i fyra öppna kvarter med sidogångar. De höga gavlarna är trärena med förgyllda detaljer och sitsarna är grönmålade. I främre delen av långhuset hänger två rektangulära nummertavlor med förgyllda ramar krönta av förgyllda lyror. Framför den östra korsarmen finns en monter med ett votivskepp som lär vara det äldsta och mest säregna i landet. Skeppet, som är från 1600-talets början, föreställer en pinass, ett mindre örlogsfartyg, och har den ursprungliga målningen och delar av originalriggen kvar. Orgelläktaren i norr är uppbyggen av fyrkantiga, mörkt grågröna pelare. Läktarbarriären har ett framskjutet rakt mittparti dekorerat med försänkta ljusgröna rektangulära fält med förgyllda ornament. En brun vinylmatta täcker golvet. Orgeln är tillverkad 1899 av Setterqvist & Son med en grön fasad försedd med rikliga förgyllningar ritad av Thor Thorén. På var sida om orgeln finns öppna, grå läktarbänkar med höga gavlar. Läktarens underbyggnad har vita panelklädda väggar, ett lackat trägolv och ett plant vitt tak. I den östra delen finns kapprum och hwc och i väster finns ett besöksrum.

Koret är jämbrett med långhuset och ligger fyra steg högre. Golv, tak och väggar har samma behandling och ytskikt som i långhuset, dock med rikligt dekormåleri. Östväggen och fönsteröppningarna är försedda med dekormåleri i jugendstil som liksom takvalvets målningar är utfört av målare CR Forslund 1906-07. Korväggens dekormåleri ingick emellertid inte i Lallerstedts ritningar varför det har ifrågasatts om dessa är tillkomna på Lallerstedts initiativ. Innanfönstren är försedda med vita, ospröjsade träbågar. Mot sakristian i söder vetter två enkeldörrar på var sida om altaret. Dörrarna är enkla, lackade trädörrar med förgylld
